نشریه علمی مهندسی عمران و فناوری های نوین

تحلیل و بررسی علل تخریب سازه ها در زلزله بم و کرمانشاه و سی سخت و تطابق آنها با آئین نامه ها

Analysis of causes of technical vulnerability of structures destroyed in Bam and Kermanshah earthquakes and comparison with experimental samples and regulations

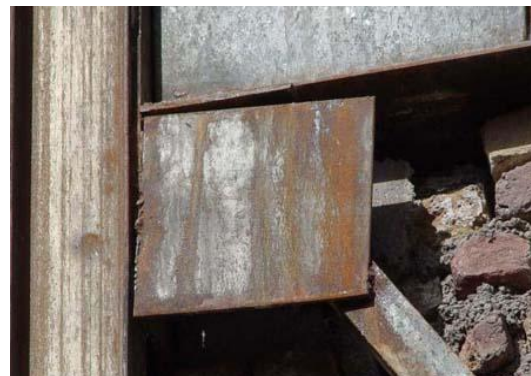
اعضای قطری معمولاً از نیمرخ نبشی و یا ناودانی به صورت تک و یا زوج انتخاب می‌گردند. هنگام استفاده از نیمرخ‌های زوج به منظور کاهش طول‌های افقی و قائم جوش ورق به تیر و ستون می‌توان این جوش را دوطرفه انجام داد. برای جلوگیری از ایجاد لنگرهای ثانویه در اتصال حتی‌الامکان باید سعی نمود تا محور

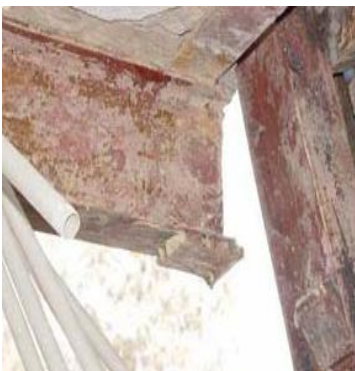
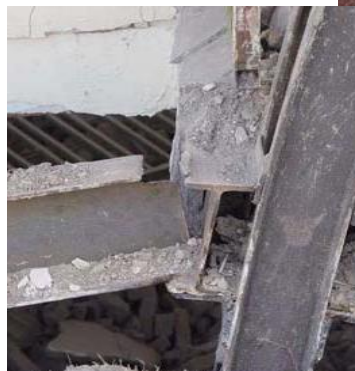
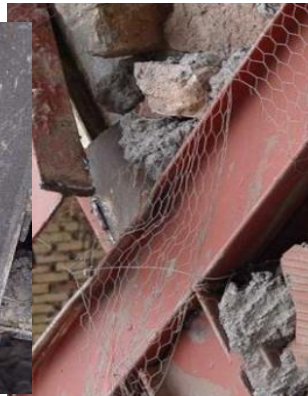
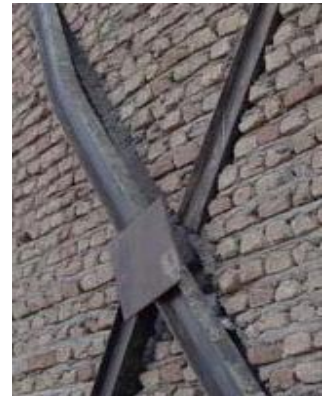
شکل (۷): اتصال نامناسب تیر به ستون

شکل (۶): اتصال نامناسب گاست پلیت مهاربند.

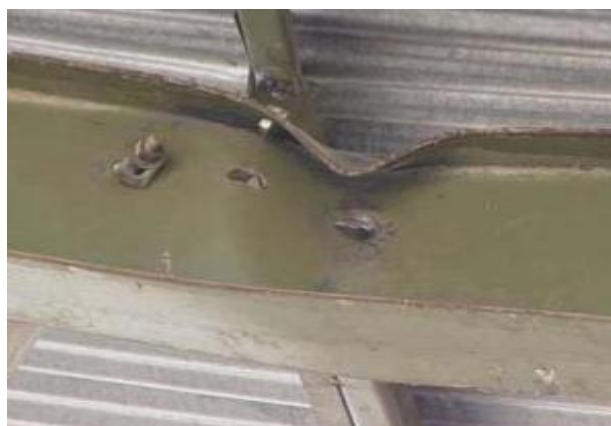
شکل (۱۰): لهدگی جان تیر

الزامات این بند برای نیروی فشاری متمرکز تکی و مؤلفه فشاری زوج نیروی متمرکز کاربرد دارد (شکل (۱۰)) [۱].

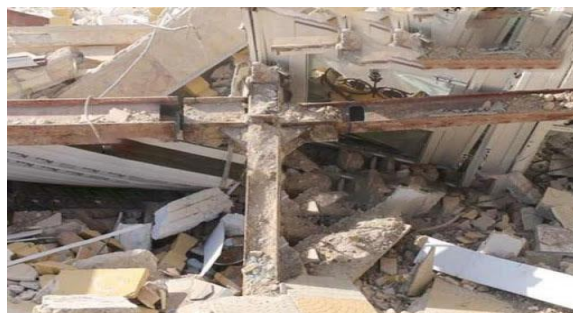
شکل (۱۷): عدم رعایت ستون قوی و تیر ضعیف در زلزله کرمانشاه

در صورتی که ستون زودتر از تیر خراب شود. مقدار خرابی در یک طبقه متمرکز شده و احتمال تشکیل طبقه نرم نیز وجود دارد. در این صورت سازه توانایی تحمل تغییر شکل‌های بزرگ را ندارد؛ اما در صورتی که ستون قوی و تیر ضعیف باشد. مقدار خرابی در کل طبقات پخش می‌گردد؛ که این امر باعث بهبود عملکرد لرزه‌ای سازه‌ها شده و سازه توانایی تحمل تغییر شکل‌های جانبی بیشتری را خواهد داشت. لازم به توضیح است که تیر ضعیف و ستون قوی در هر طبقه‌ای از سازه می‌تواند وجود داشته باشد [۱].

در مبحث دهم مقررات ملی ساختمان در مورد ساختمان‌های فولادی به این صورت آمده است؛ که نسبت لنگر خمشی ستون به لنگر خمشی تیر نباید از ۱ بیشتر شود؛ و این ضابط برای ساختمان‌های بتنی ۱/۳ است [۱] لذا طراحان باید برای کنترل ستون قوی تیر ضعیف، ضوابط را کنترل نمایند.

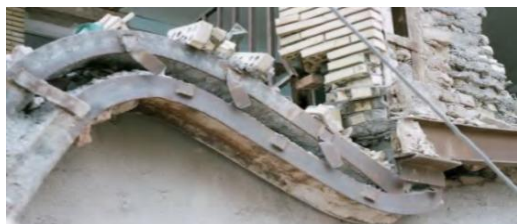
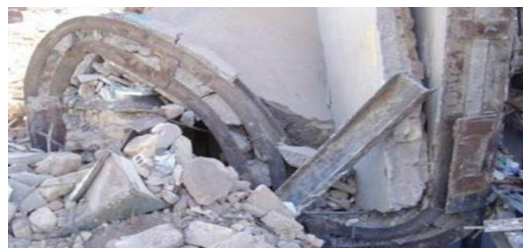
شکل (۱۹): فاصله زیاد قیدها جوابگو نبودن مقطع در برابر بار

وارد در زلزله بم

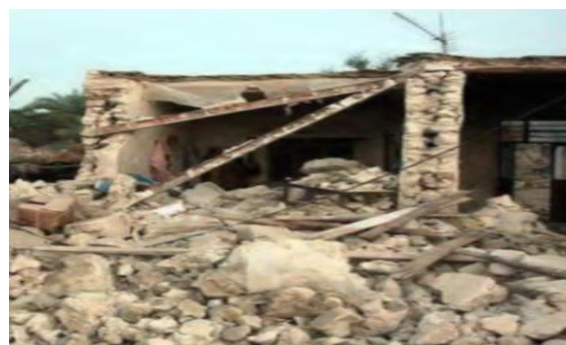
شکل (۲۱): نمونه‌ای از خرابی سقف طاق ضربی در زلزله بم

همان‌گونه که در شکل سازه تخریب‌شده در زلزله بم مشاهده می‌شود. به دلایل زیر اتصالات سقف با دیوارها عملکرد صحیح نداشته است:

فاصله بیش از حد ستون‌ها.

مقاومت ضعیف مصالح موجود در سقف

عدم استفاده از میلگرد جهت یکپارچه‌سازی

عدم اتصال لازم سقف و دیوار باربر.

نداشتن قوس مناسب در اجرای سقف.

فاصله بین تیرآهن‌های سقف از یک متر بیشتر نشود.

تیرآهن‌های سقف باید در فواصل حداکثر ۲ متر توسط تیرآهن‌های عرضی حداکثر یک شماره کمتر از تیرآهن اصلی که در جان تیرآهن‌های سقف قرار می‌گیرند، به یکدیگر متصل گردند

برای اجرای سقف لازم است از کارگر و بنای ماهر و باتجربه و آموزش‌دیده استفاده شود.

استفاده از مصالح (بلوک و آجر) با مقاومت مناسب و ملات چسبیده مناسب ضروری است. (همان‌گونه که در شکل (۱ و ۲) مشاهده می‌شود کلاً تمام قطعات آجر از هم جدا شده‌اند)

عدم استفاده از طول مناسب (حداقل ۲۰ سانتی‌متر) برای قرار گرفتن تیرهای فرعی بر روی دیوارها برای زیر سری با توجه به فناوری‌های ارزان قیمت و مناسب برای اجرای سقف‌های جدید، پیشنهاد می‌شود از اجرای سقف طاق ضربی خودداری شود. و در صورت نیاز حداکثر سعی شود از طاق‌های قوسی با دهانه‌های ۳/۵ متر و کمتر استفاده شود [۳].

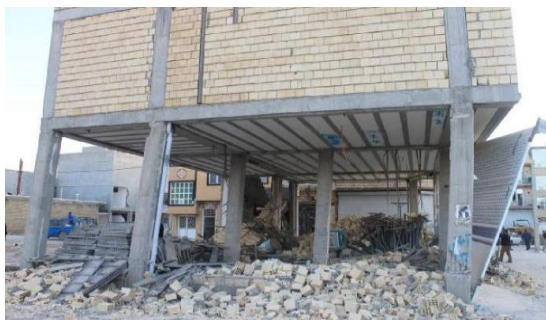
شکل (۲۳): سازه مورد بررسی با الگوریتم کنترل سازه در زلزله کرمانشاه

به‌طور مثال در سازه مورد بررسی زیر در زلزله کرمانشاه یکی از مشکلات به وجود آمده، فاصله‌داری بیش از حد مجاز خاموت‌ها بوده که در اجرا ۱۷ سانتی‌متر اجرا شده در صورتی که طبق تحلیل انجام شده بایستی ۱۲ سانتی‌متر می‌بود. [۸].
